# SEPARERING AF RAMLØSE - OPDATERET FORUDSÆTNINGSGRUNDLAG

RESULTAT AF TEKNISK FORUNDERSØGELSE

FEBRUAR 2024  
GRIBSKOV SPILDEVAND A/S

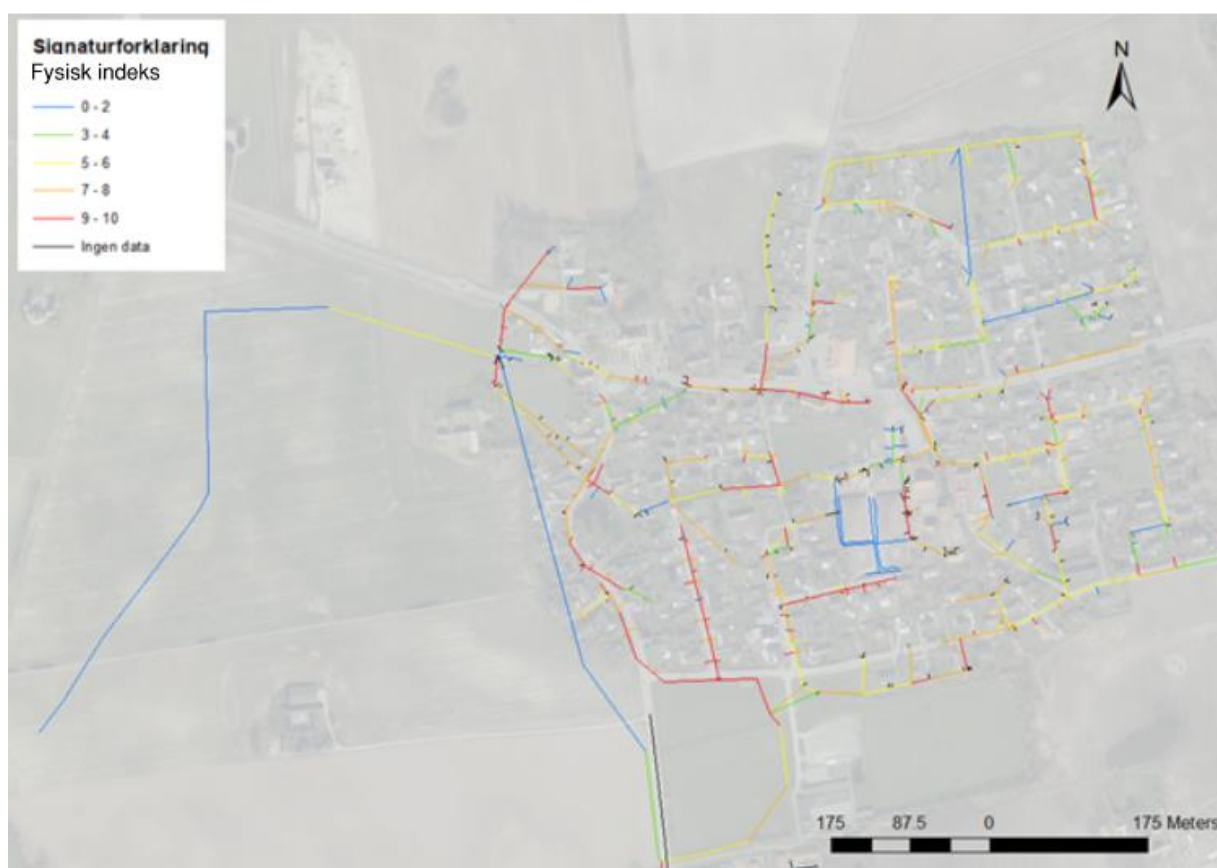
Figur 4-1 Gennemførte TV-inspektioner, Nord

Tilstanden af ledninger og brønde fundet ved TV-inspektionerne kategoriseres med et fysisk indeks mellem 0-10, hvor 0 er meget god stand og 10 er meget dårligt stand.

Høje indekstal kan dække over enkeltstående markante skader på ledningerne eller at ledninger har et stort antal mindre skader.

På Figur 4-1 og Figur 4-2 er fysisk indeks for de forskellige ledningstræk vist.

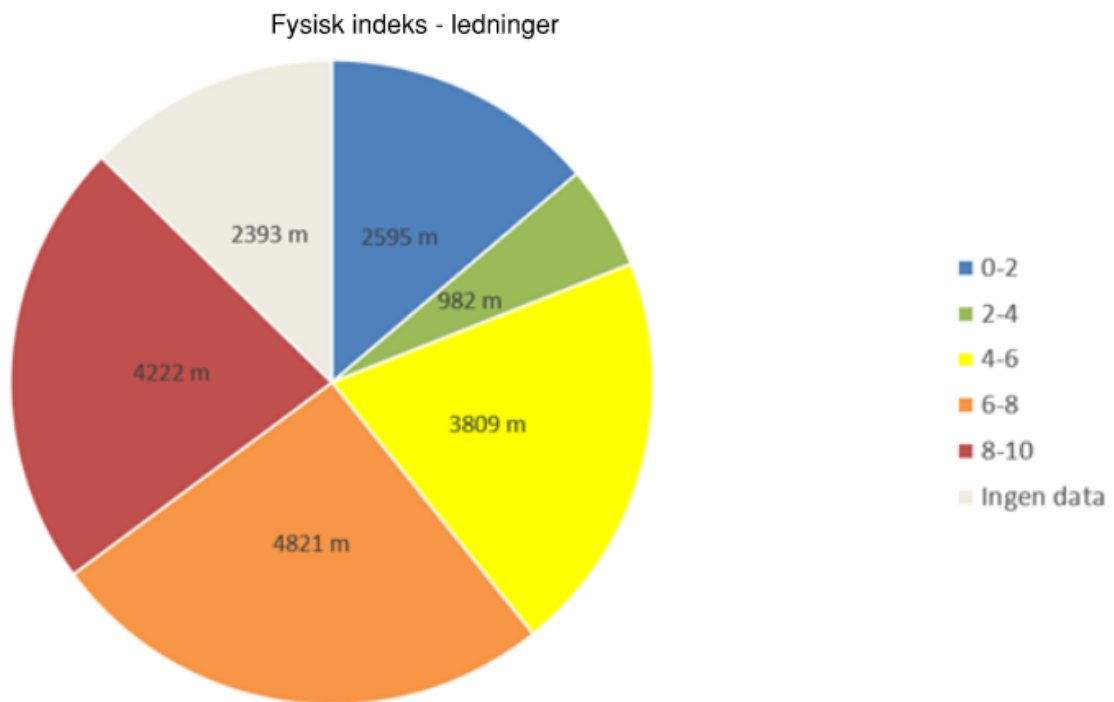
Figur 4-3 Fysisk indeks for ledninger per meter.

På Figur 4-3 og Figur 4-4 vises andelen i meter af hhv. ledninger og stik inddelt i 5 kategorier mellem 0-10 fysisk indeks, plus andelen af ledninger/stik hvor der ikke er TV inspektioner.

Figureerne viser at ca. 50% af ledningssystemet og stikledninger har et fysisk indeks over 6 hvilket indikerer at ledning skal renoveres i forbindelse med den fremtidige kloakreivering/separering. TV-inspektionerne skal dog analyseres nærmere inden det kan opstilles et renoveringsbehov.
